## Restauro del mosaico nella cupola della Cappella del SS. Sacramento

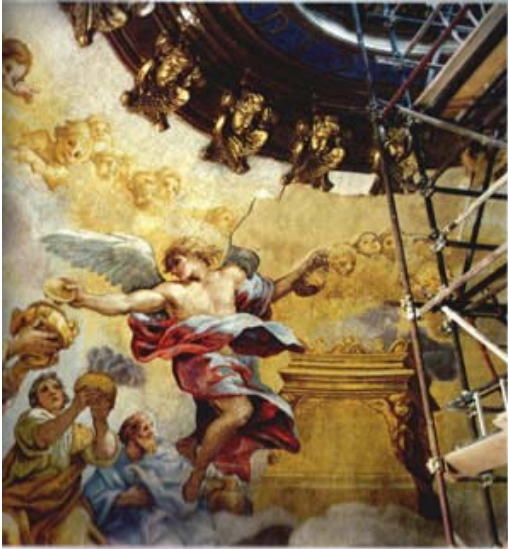
La cupola è decorata da un mosaico raffigurante il mistero dell'Eucarestia, eseguito negli anni 1656-1657 dagli artisti dello Studio del Mosaico Vaticano, su cartoni di Pietro da Cortona. Vi sono raffigurati angeli e beati che offrono vasi di profumi, simboleggianti le preghiere dei fedeli, inginocchiati intorno all'altare degli olocausti. Nella notte del 10 agosto 1992 si staccò dall'intradosso della cupola una parte della decorazione musiva di notevoli dimensioni, comprendente la parte inferiore della figura dell'angelo che incensa l'altare. La necessità di restaurare al più presto l'ingente lacuna fu occasione di un approfondito studio della tecnica costitutiva e dello stato di conservazione del mosaico nel suo complesso. L'opera fu realizzata direttamente sulla volta con tessere a forma di

cuneo, infisse in uno strato di stucco composto da polvere di travertino e olio di lino. Questo tipo di stucco, avente un tempo di essiccamento più lungo rispetto alle comuni malte, permetteva di apporre modifiche in corso d'opera, fino ad ottenere gli effetti cromatici desiderati. Per migliorare l'aderenza dello stucco al supporto murario furono impiegati numerosissimi chiodi a testa larga.

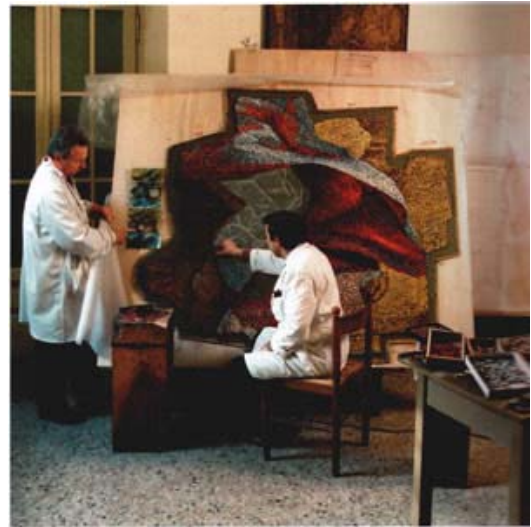
Tuttavia, diverse infiltrazioni di acqua piovana dalla terrazza soprastante e dall'estradosso della cupola portarono nei secoli al sollevamento e al distacco di molte parti del mosaico, mentre si manifestavano in altre zone fenomeni di decoesione dello stucco e della malta di allettamento. L'analisi dello stato delle decorazioni della volta rivelò molte integrazioni e risarcimenti dell'opera musiva realizzati in passato con l'inserimento di numerose grappe metalliche, mentre alcune vaste zone del mosaico, tenute insieme per mutuo contrasto, apparivano prossime al distacco. Il lavoro è stato condotto secondo le tecniche tradizionali dai moderni maestri dello Studio del Mosaico Vaticano. Un'attenta documentazione fotografica ed il rilievo hanno preceduto l'intervento di restauro dell'opera musiva. Successivamente la volta è stata pulita dai fumi e dai depositi di sostanze grasse. È stata necessaria la rimozione di una parte della decorazione di notevole estensione. Di questa è stato copiato il disegno su carta vegetale; è stato poi applicato sulla superficie da staccare un "velatino", fitta garza coperta da una colla tenace solubile in acqua, che i maestri mosaicisti hanno riquadrato in settecento piccole parti.

contrassegnate secondo un reticolo di riferimento, seguendo il disegno della decorazione. Una volta eseguita la "spillatura", ovvero la rimozione dello stucco dagli interstizi delle tessere, è iniziata la reintegrazione delle parti mancanti, con uso degli antichi smalti, in una gamma di oltre ventimila colori diversi, ancora conservati presso lo Studio del Mosaico Vaticano. Il mosaico è tornato oggi a splendere dall'alto della cupola sulla cappella del SS. Sacramento.
